Front-Blinker instandgestellt

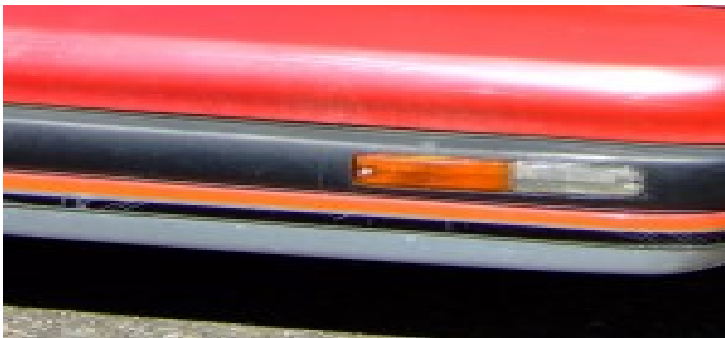
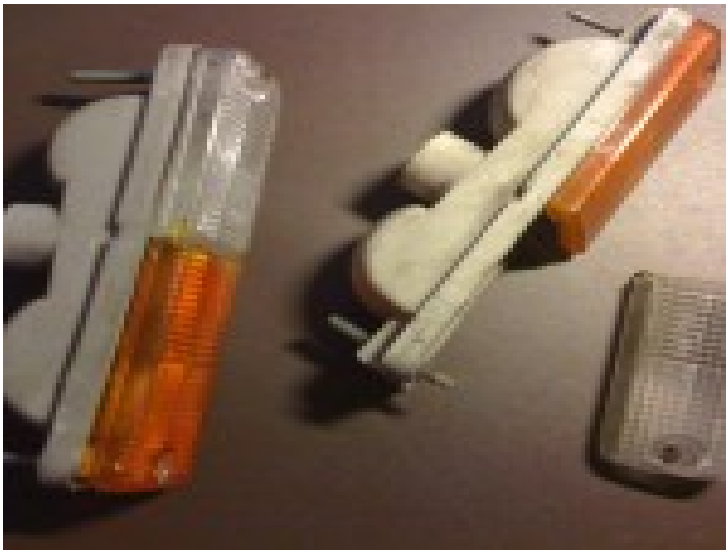
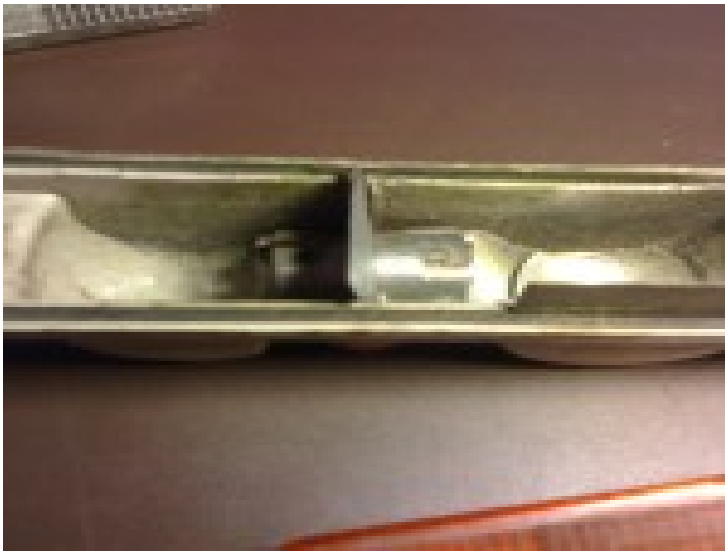
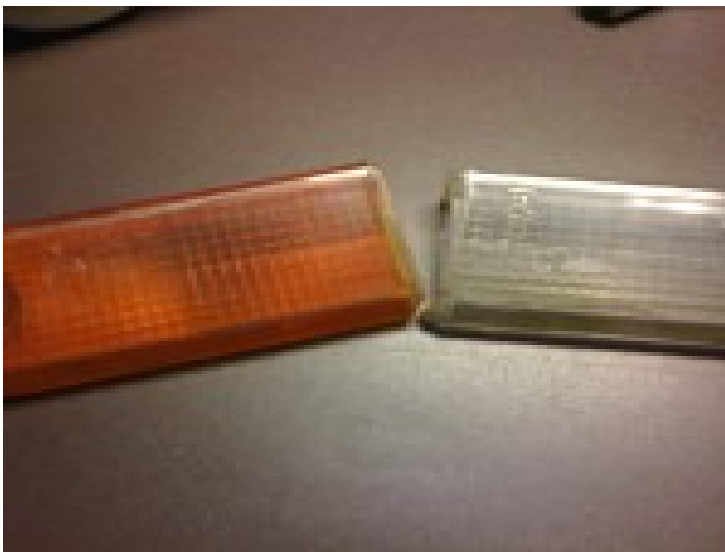
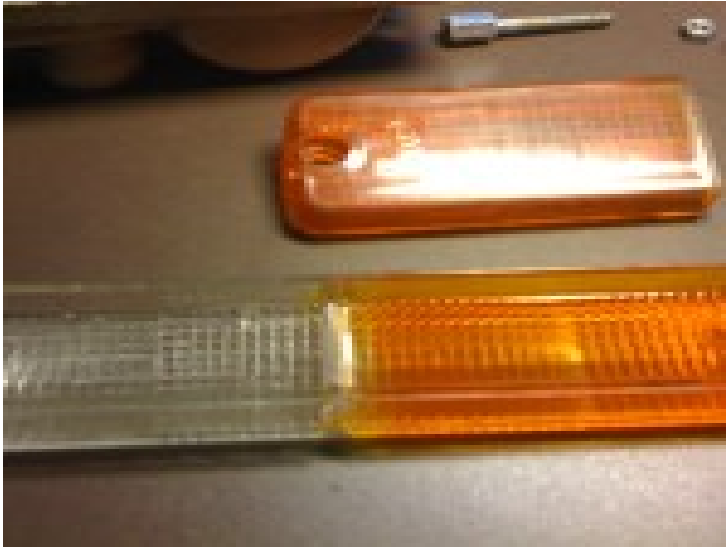
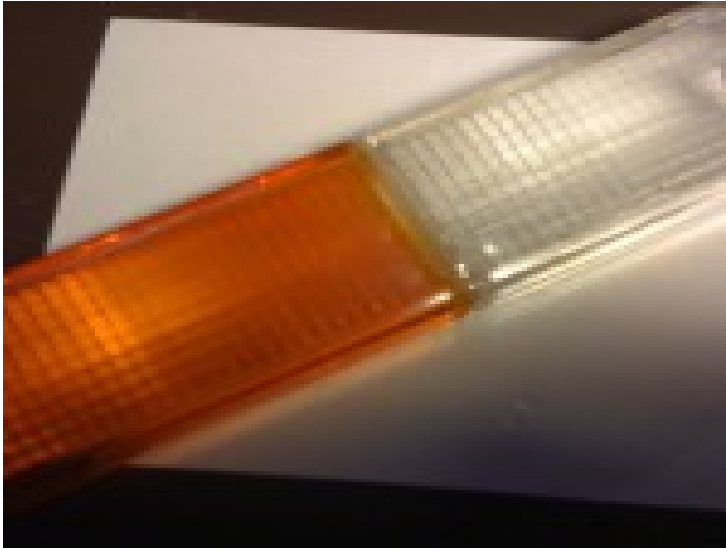
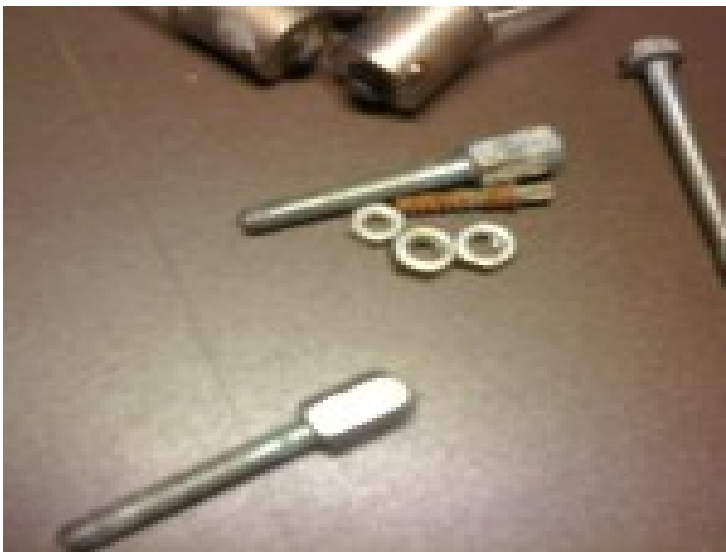
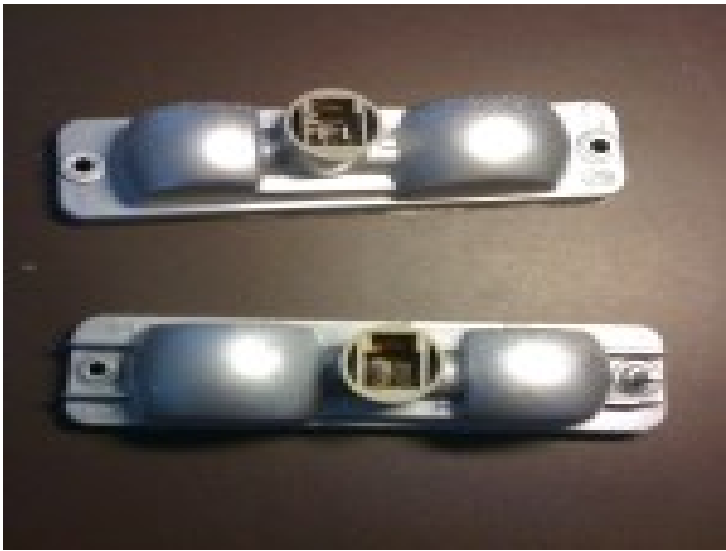
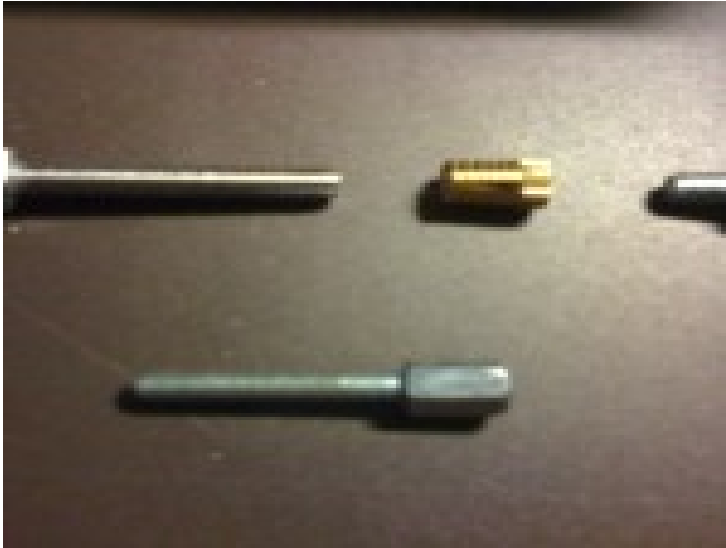
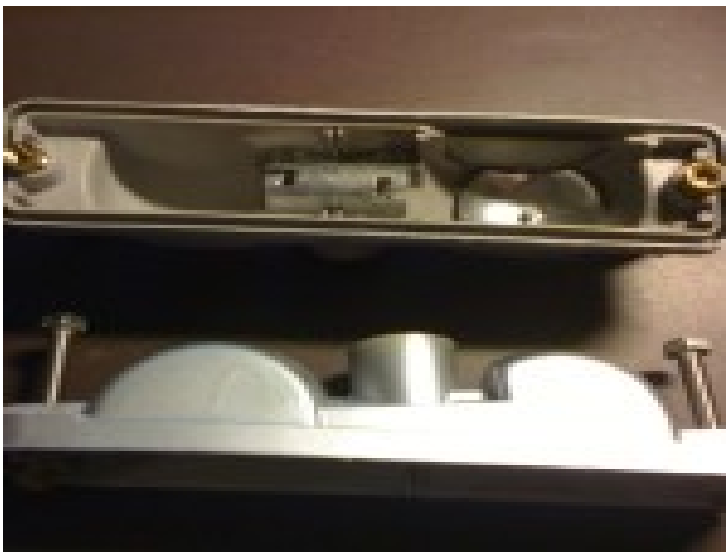
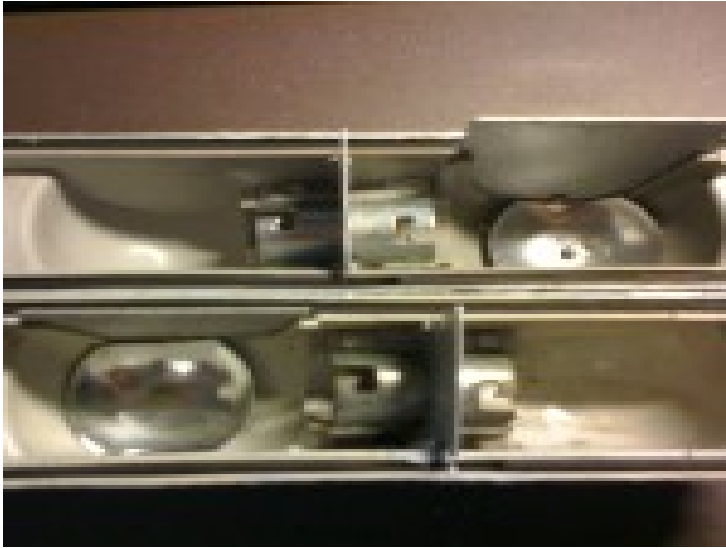
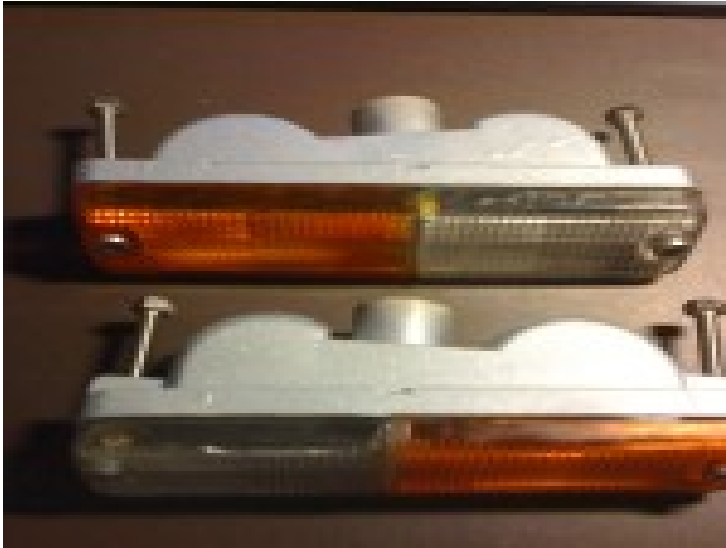
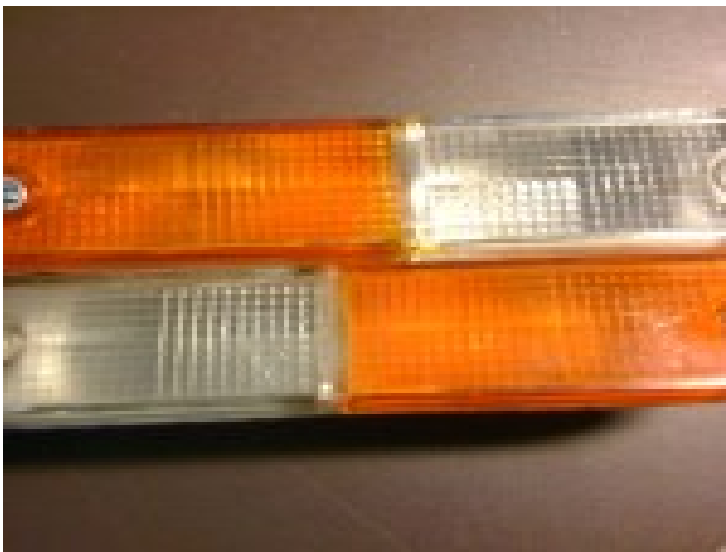
Zum einen waren sie mal total verdreckt. Zum anderen bestanden diverse Mängel infolge der Abnutzung und auch früheren, eher unsachgemässen Reparaturversuchen.

Beim einen Scheinwerfer war die Kunststoffplatte in der Mitte zerbrochen. Ich habe die beiden Teile mit Epoxitharz neu verklebt. Die diversen Oberflächenkratzer habe ich mit Hilfe eines Acryll-Politursets ausgebessert.

Dann waren da noch die verschiedenen Schrauben. Während beim einen Scheinwerfer noch originale Kunststoffschrauben verwendet wurden, waren dies beim Zweiten irgendwelche Eisenschrauben, wobei einmal eine Sechskant-Kopfschraube und ein ander Mal eine Torx-Schraube zum Einsatz kamen. Sehr seltsam ...

Die Gehäuse habe ich nach einer gründlichen Reinigung neu lackiert und versiegelt.

Da beim Zerlegen die Kunststoffschrauben ohnehin auch das Zeitliche gesegnet haben, habe ich einen Weg gesucht, dies möglichst elegant und sauber zu lösen.

Schliesslich habe ich mir M6 x 40 Schrauben mit Sechskant-Kopf, M6 x 12 Schrauben mit Imbus-Kopf, sowie Messingdübel mit M6-Innengewinde besorgt.

Damit konnte ich nun beidseitig Schrauben ansetzen, von vorne zur Befestigung der Kunststoffabdeckung, von hinten für die Befestigungsvorrichtung. Die Sechskant-Köpfe werden noch abgesägt.

Damit wären die Kombinscheinwerfer soweit mal vorbereitet für den späteren Einbau in die Frontnase.
