Revision der Klappscheinwerfer - Teil 1

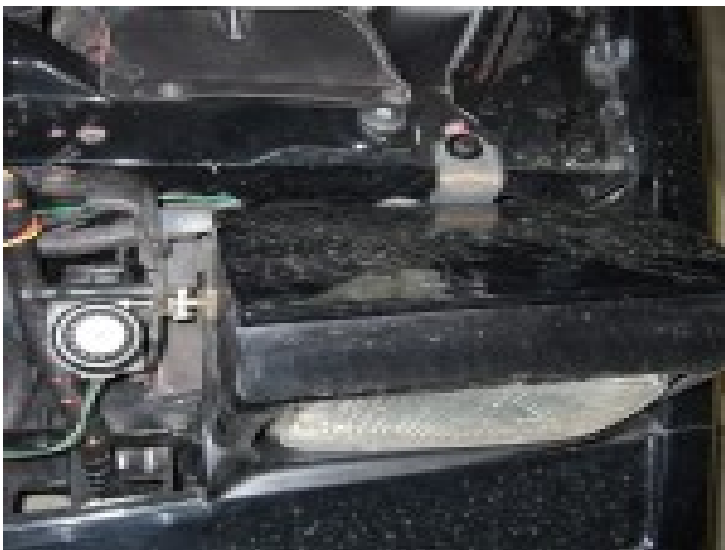
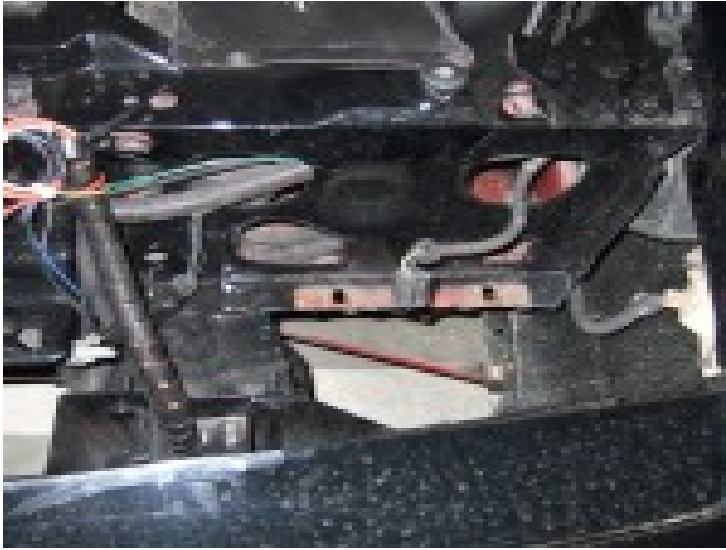
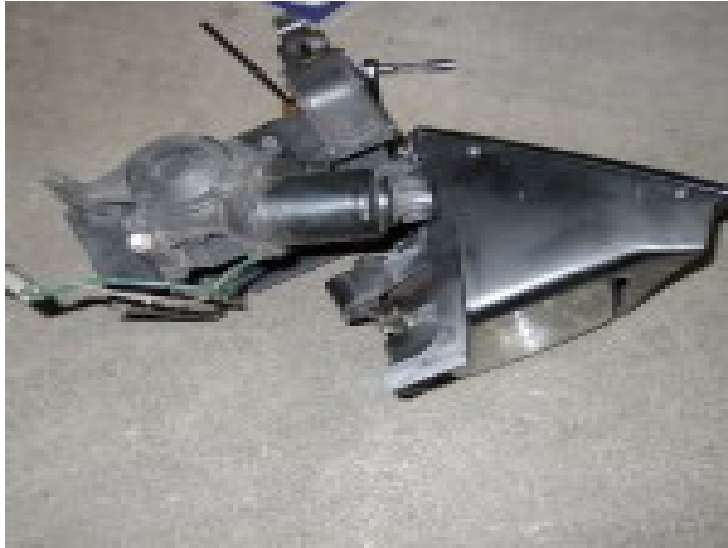
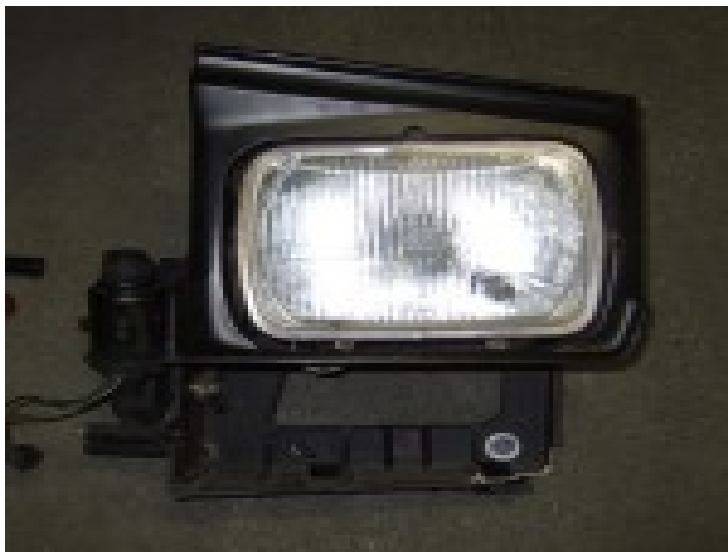
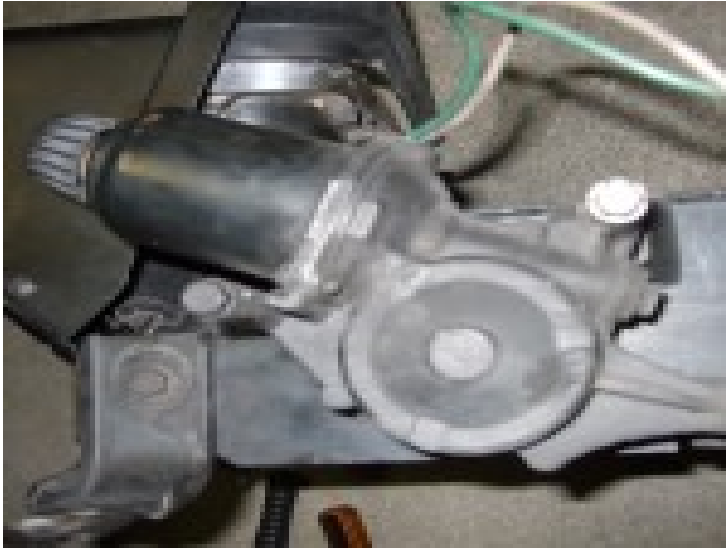
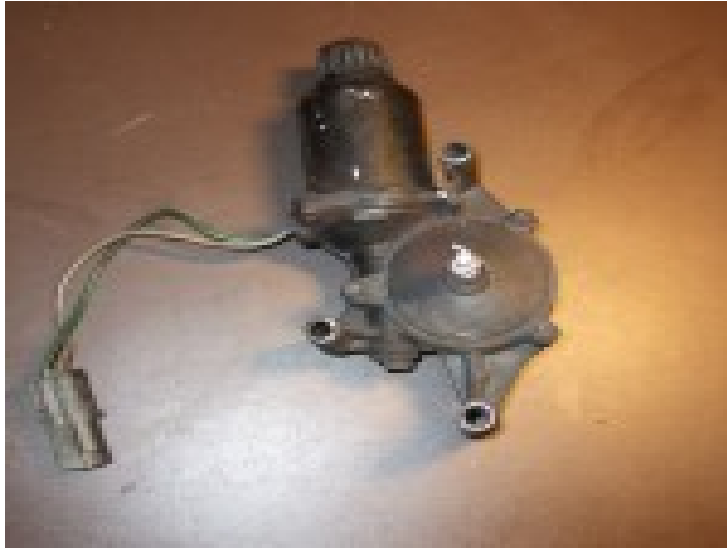
Beim Zerlegen des Servos ist mir auch schon mal viel Kunststoff entgegengebrösel. Nachdem später auch das Zahnrad entfernt war, habe ich dann die ganze Herrlichkeit gesehen: die innenliegenden Zylinder haben sich mit der Zeit zu einem netten Granulat gewandelt.

Mit Hilfe von ca. 1 cm durchmessenden Dübeln und etwas eingerolltem Flachbandkabel habe ich die Zylinder versuchsweise nachgebildet und den Servo wieder zusammengesetzt. Tatsächlich hat die Kraftübertragung danach wieder einwandfrei funktioniert, spricht der Scheinwerfer klappt wieder richtig auf.

Zuerst wollte ich die Zylinder aus einem Aluminium Holstab nachbauen, habe mich dann allerdings dagegen entschieden, da sowohl das Innenrad als auch das Zahnrad selbst aus Nylon besteht. Meine (vielleicht begründete?) Angst ging da in Richtung zu starker Abnutzung, wenn sich da drin Teile mit höherem Widerstand befinden.
