Revision der Klappscheinwerfer - Teil 2

Das "Schlafaugenproblem" ist nun Geschichte.

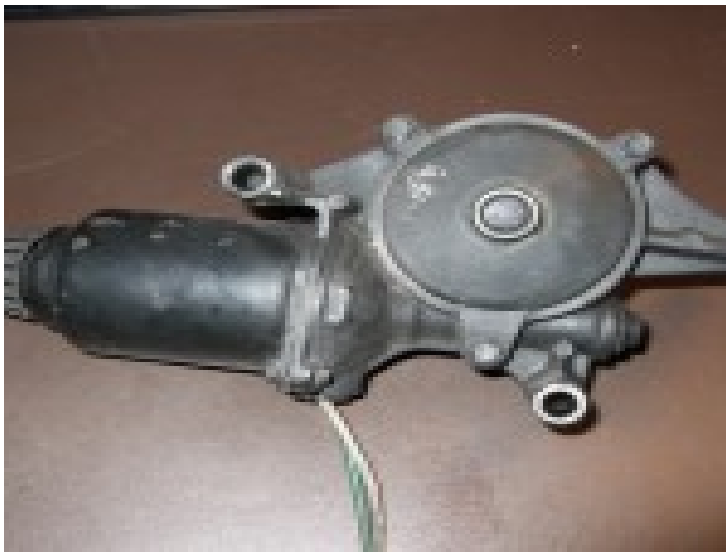
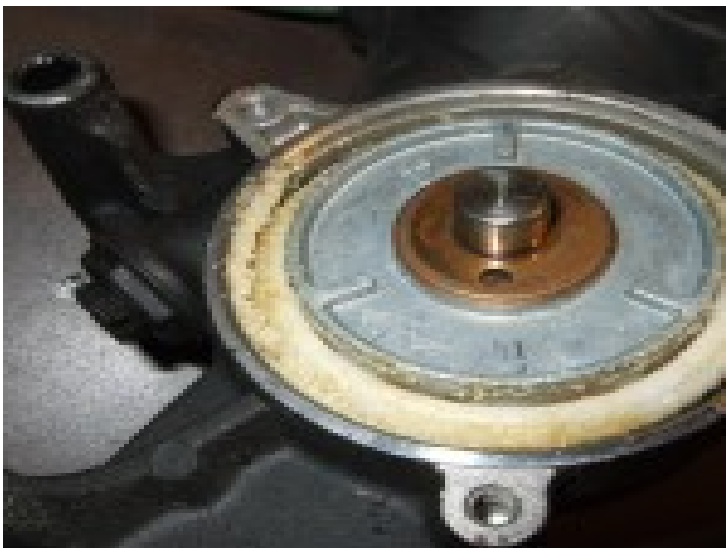
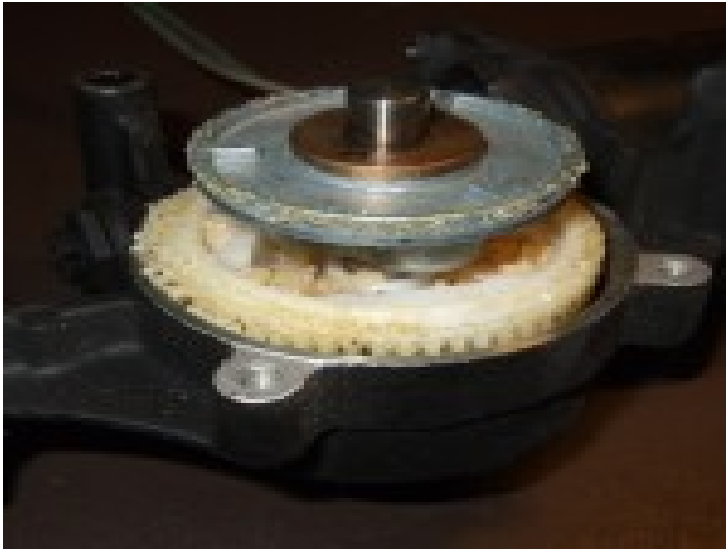
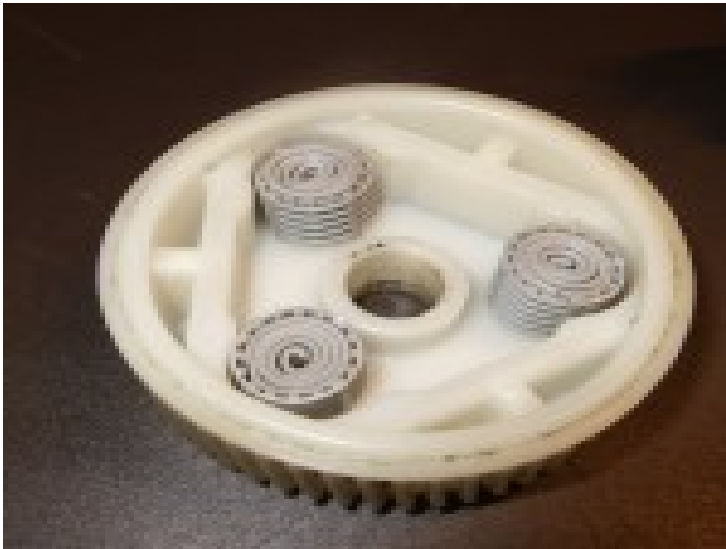
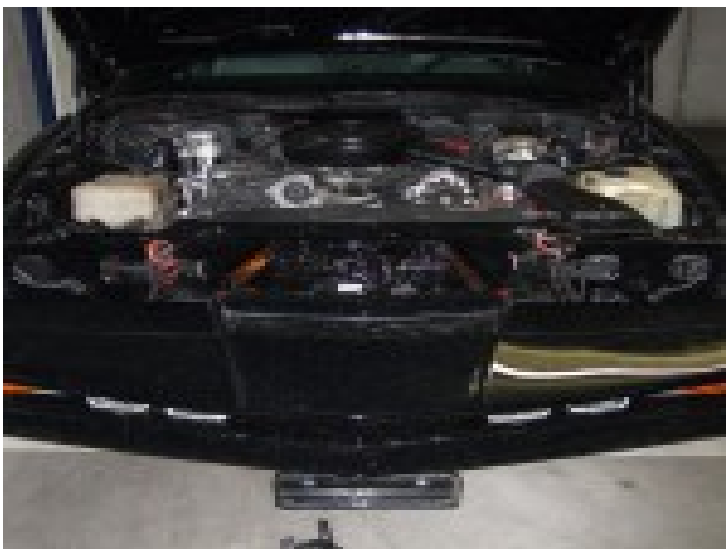
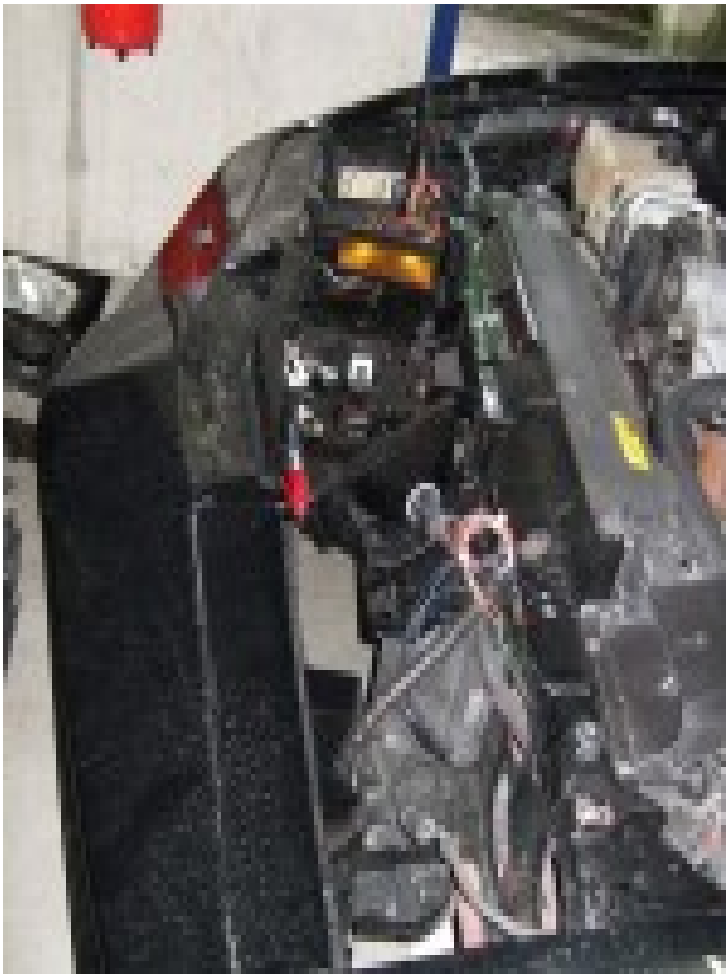
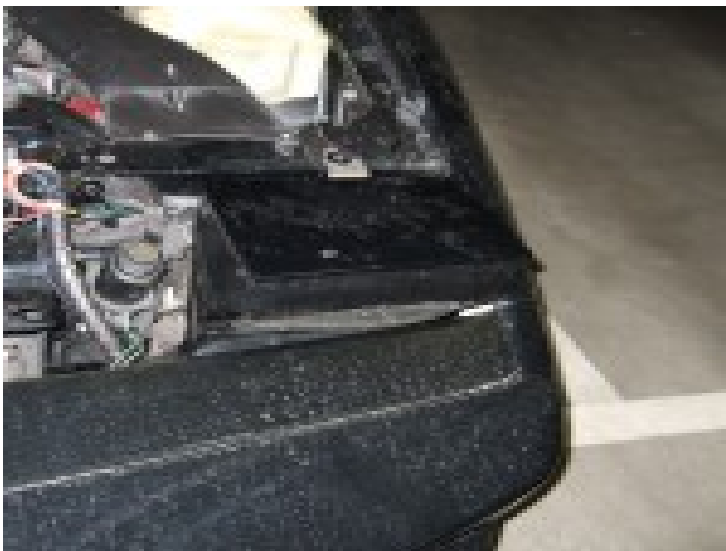
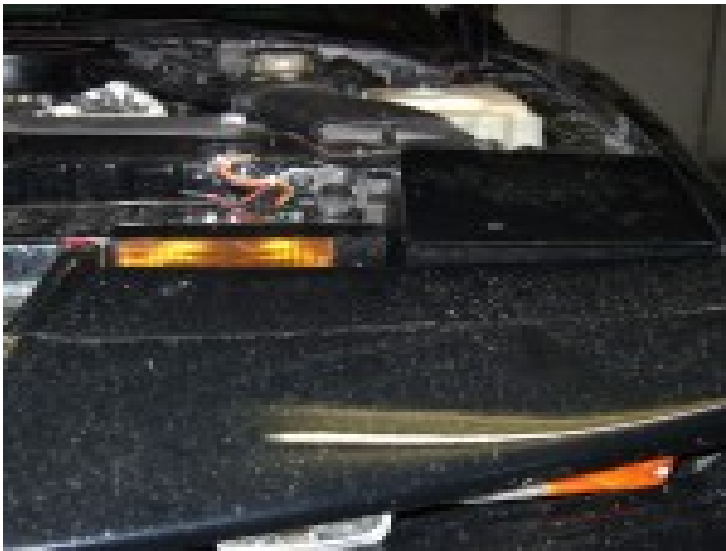
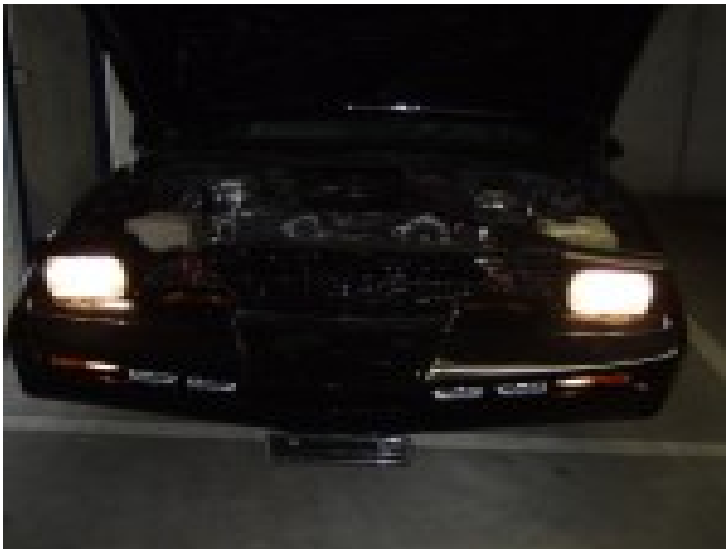
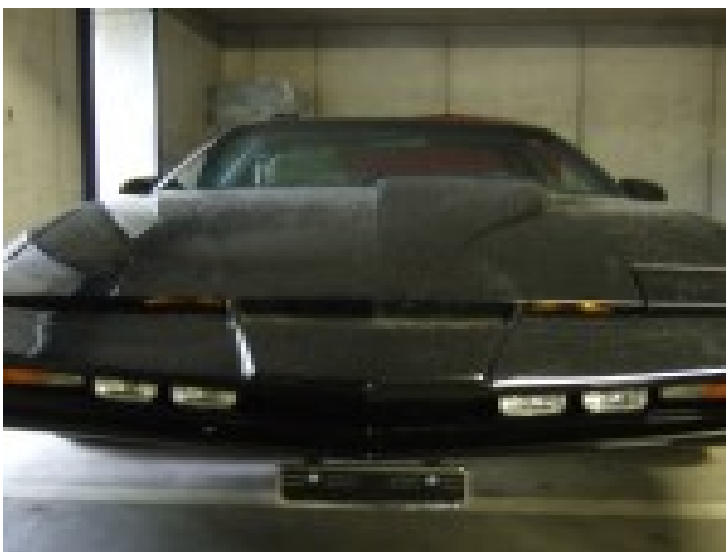
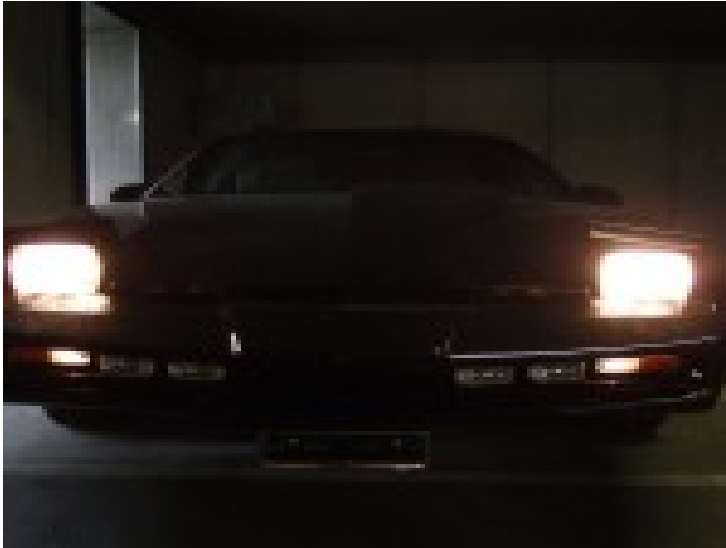
Nach der Zerlegung des Servos zeigten sich auch hier zersetzte Kunststoffzylinder für die Fehlfunktion beim Aufklappen verantwortlich.

Diese habe ich analog zum ersten Scheinwerfer mit meinem Zylindern Marke Eigenbau ausgebessert.

Heute schliesslich habe ich beide Scheinwerfer wieder eingebaut. Zum Glück war keine grössere Bastelei wegen der Spaltmasse erforderlich - es hat alles wieder einwandfrei gepasst :-)

Die Scheinwerfer klappen nun auch wieder sauber hoch und das sogar +/- synchron.
